โครงการคลินิกสถาปัตยกรรมบำบัด
ภาควิชาออร์โธปิดิกส์ คณะแพทยศาสตร์โรงพยาบาลรามาธิบดี
สำหรับนักศึกษาแพทย์ชั้นปีที่ 5
ประจำปีการศึกษา 2564

แผนผังบ้านผู้ป่วย

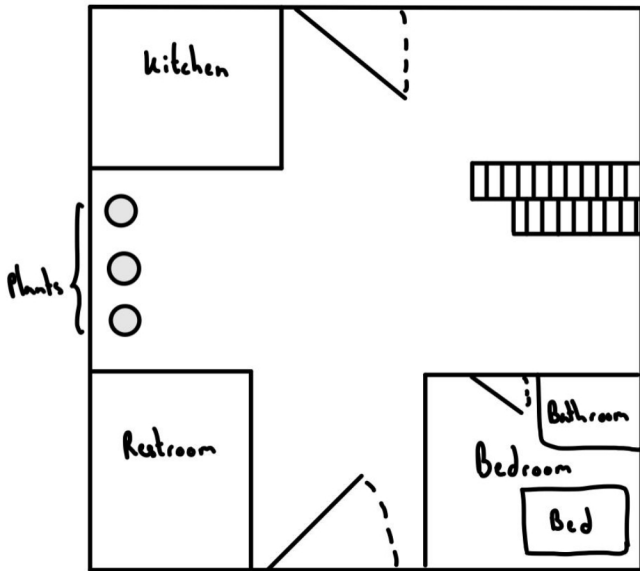
Floor 1

ผู้ป่วยอาศัยอยู่ในบ้านทรงไทย 2 ชั้น พื้นที่บ้านเป็นพื้นกระเบื้องทั้งสองชั้น บ้านไม่มีใต้ถุนบ้าน ชั้นที่ 1 ของบ้าน ชั้นที่ 1 ของบ้านประกอบด้วย ห้องนอน1 ห้อง ตัวเตียงจะเป็นเตียงไม้ ยกสูงจากพื้น ห้องน้ำ 1 ห้อง ในห้องน้ำไม่มีราวจับ พื้นกระเบื้อง ไม่มีแผ่นเหยียบกันลื่น ชักโครกเป็นแบบนั่ง ทางเดินจากห้องนอนไปห้องน้ำมีไฟและมีพื้นที่เดินสะดวกไม่มีสิ่งกีดขวาง ส่วนที่เหลือของชั้นจะเป็นลานว่างเอาไว้ทานอาหารหรือนั่งเล่น บ้านจะไม่มีห้องนั่งเล่นหรือห้องทานข้าว ส่วนชั้น 2 มีห้องพระ1ห้อง และห้องนอนอีกหนึ่งห้อง โดยปกติแล้ว ไม่ค่อยขึ้นชั้น2เท่าไร ตัวบ้านได้มีราวไม้ แต่ก็ไม่ค่อยขึ้นลง

ในห้องนอนควรเปิดพื้นที่โล่งให้ไปห้องน้ำได้ง่าย ใช้ wheel chair ได้ ควรมีพื้นที่เลี้ยว walker หรือ wheelchair ประมาณ 1.5 เมตร

ทำราวจับบริเวณบ้าน โดยในห้องนอนเน้นตรงที่ลงจากเตียง ช่วยเริ่มเดินโดยใช้ วอคเกอร์ หรือ นั่งวีลแชร์ ส่วนห้องน้ำ ติดราวหน้าห้องน้ำไปจนถึงในห้องน้ำจนถึงโถชักโครกและบริเวณที่อาบน้ำ ถ้าแยกส่วนแห้งส่วนเปียกได้จะดี ถ้าแยกไม่ได้อาจใช้แผ่นกั้นลิ้นช่วย แบบของราวจับต้องพิจารณาลักษณะผนัง ปกติติดเป็นแนวนอนหรือเฉียงลงได้ ถ้าเคาะที่บจะติดราวกับผนังได้ แต่ถ้าเคาะไปร้งน่าจะเป็นโครงไม้ จะติดผนังไม่ได้ อาจติดราวขึ้นมาจากพื้นเป็นรูปตัว U แทน

ในส่วนของประตู ควรใช้ประตูบานเลื่อนจะดีกว่าประตูเปิดออกข้างนอกและเปิดเข้าข้างในตามลำดับ เพราะสามารถป้องกันการกระแทกตอน swing เปิดได้ ถ้ามีลักษณะเป็นก้านกดไม่ต้องบิดจะทำให้เปิดง่ายขึ้น หรือ ถ้าเป็นแบบบิดควรเป็นแบบใช้เหรียญไขได้เพื่อให้สามารถเข้าไปช่วยเหลือผู้ป่วยได้หากเกิดการพลัดตกหกล้มขึ้น

ไฟทางเดิน ติดเป็นไฟสีส้ม เปิดไฟทิ้งไว้ตอนกลางคืนก็ได้ ^{หรือ} หนึ่งจะใช้แบบเดินอัตโนมัติตอนเดินผ่าน ใช้สีส้มตาจะได้ปรับการมองเห็นได้ ควรติดเทปสีที่บันไดขั้นสุดท้าย
